## Tropisch zwemparadijs Weerterbergen, Roompot vakanties

Op dinsdag 17 december 2013 hebben wij de gehele vloer van het zwembad van Roompot Weerterbergen te Weert behandeld. De resultaten hiervan kunt u onder de foto's vinden. Hieronder kunt u zien wat de waarden precies betekenen.

## Meetresultaten diverse testvlakken

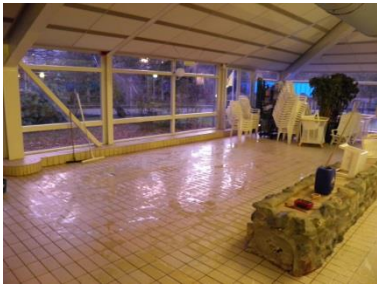
Voor behandeling: 4,7  
Na behandeling: 9,3

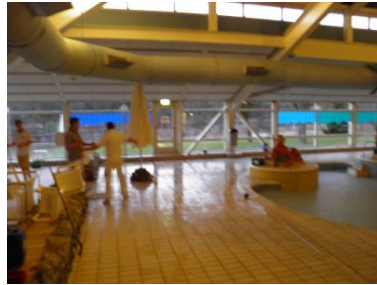
Voor behandeling: 4,6  
Na behandeling: 9,0

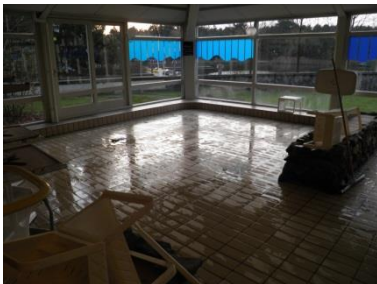
Voor behandeling: 4,6  
Na behandeling: 8,9

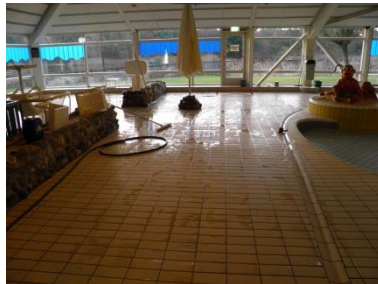
Voor behandeling: 4,6  
Na behandeling: 8,9

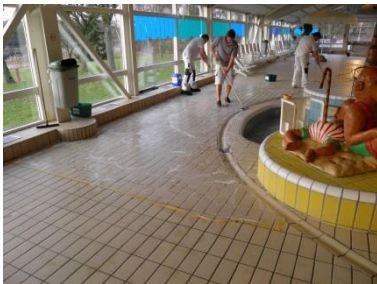
Voor behandeling: 4,5  
Na behandeling: 9,4

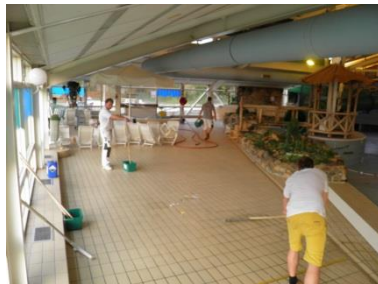
Voor behandeling: 4,3  
Na behandeling: 8,9

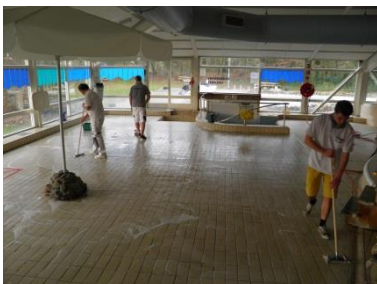
Voor behandeling: 4,4  
Na behandeling: 9,0

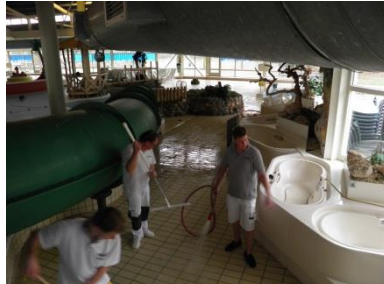
Voor behandeling: 4,3  
Na behandeling: 8,2

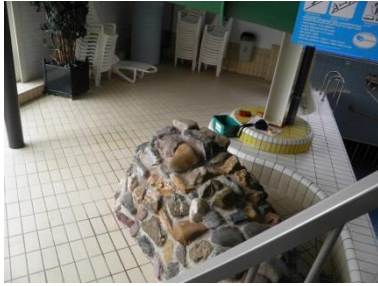
Voor behandeling: 4,2  
Na behandeling: 8,6

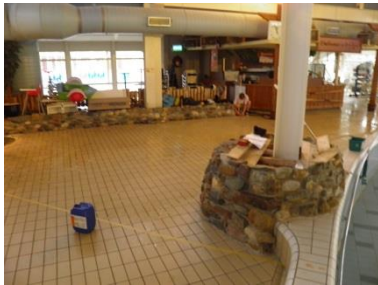
Voor behandeling: 4,1  
Na behandeling: 8,3

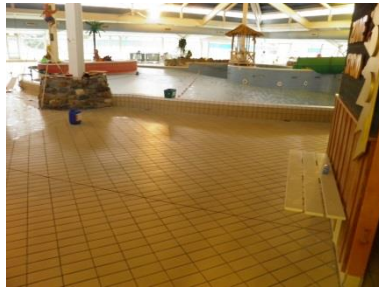
Voor behandeling: 5,0  
Na behandeling: 8,3

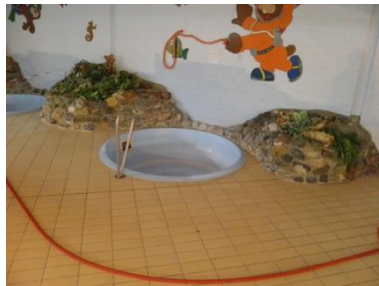
Voor behandeling: 3,9  
Na behandeling: 7
